池

【改善】白鳥庭園 2017-21

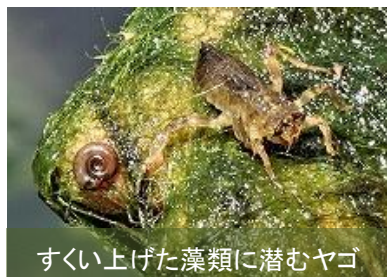
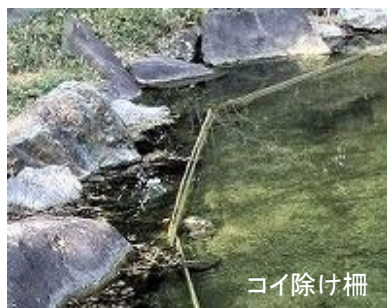
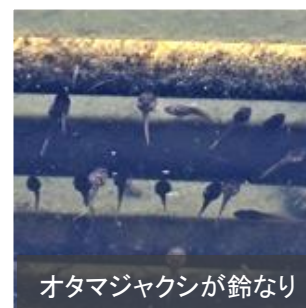
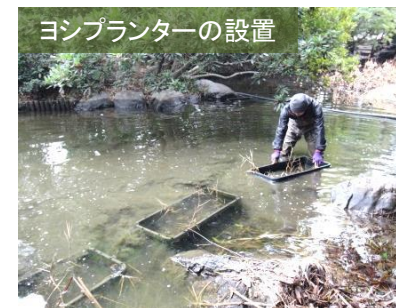
2018、ヤゴの生息場所やトンボの行動を観察できるように、水際まで近づけるよう整備。

- ・ 樹木の剪定(下枝、枯枝、支障枝)
- ・ 園路整備(水際への小径、飛び石設置、土留め)
- ・ 流入部の淀み解消(流れの支障となる抽水植物・浮葉植物の整理)

2021、流入部の淀み解消(フトイ、ハナショウブの一部刈り取り)。

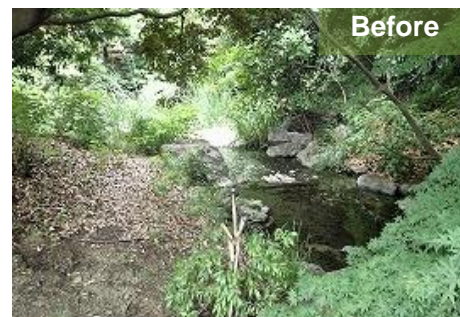
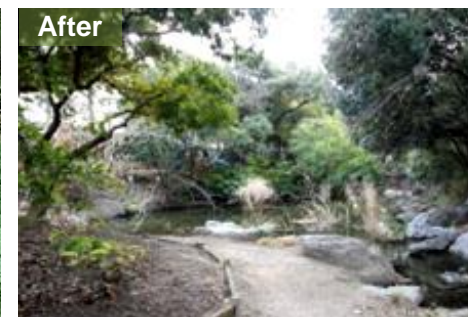
- ▲ ヨシ、コガマ、フトイ、マコモなど
(葉の細長い 抽水植物)
- ▲ セキショウ、ハナショウブ、スギナ
(葉の細長い 湿生・抽水植物)
- アサザ、スイレン、ハス、コウホネなど
(葉の丸っこい 浮葉・抽水植物)
- ハンゲショウ
(葉の丸っこい 湿生植物)
