日本庭園はトンボのオアシス

～ 白鳥庭園と徳川園に生息するトンボ ～

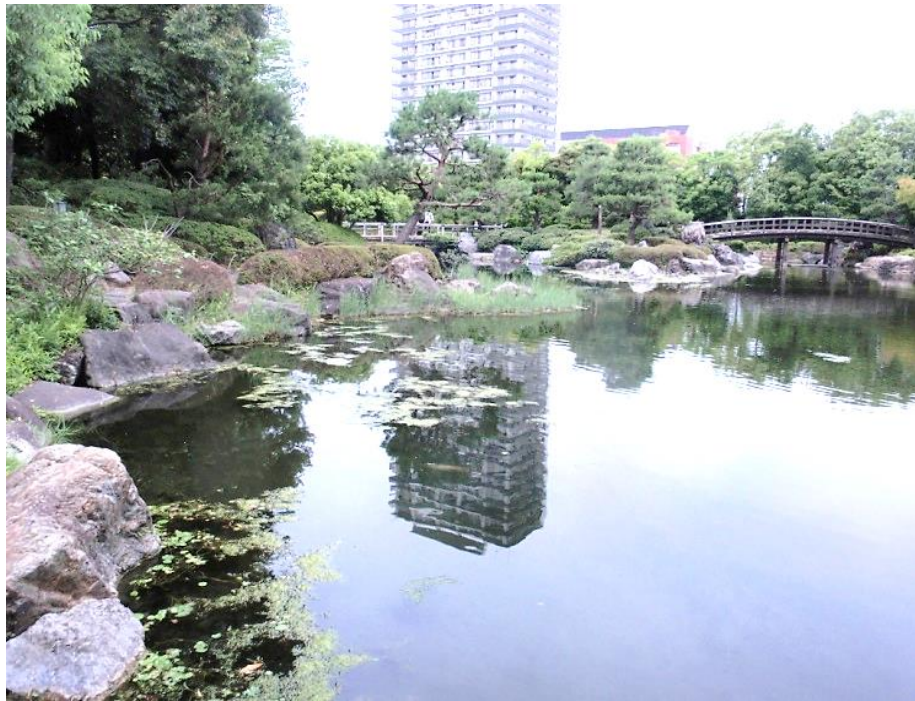
白鳥庭園

築山から流れる溪流を模した流水を起点に、清羽亭付近の緩流域、上の池・中の池・下の池の池沼など多様な水辺環境を有している。下の池や清羽亭付近の水域は、浮葉植物や抽水植物が豊富で、トンボの生息にとって良好な環境を呈している。

これまで確認したトンボは 21 種で、アオモンイトトンボ、クロイトトンボ、ギンヤンマ、チョウトンボ、シオカラトンボ、コシアキトンボなどトンボの個体数も多い。

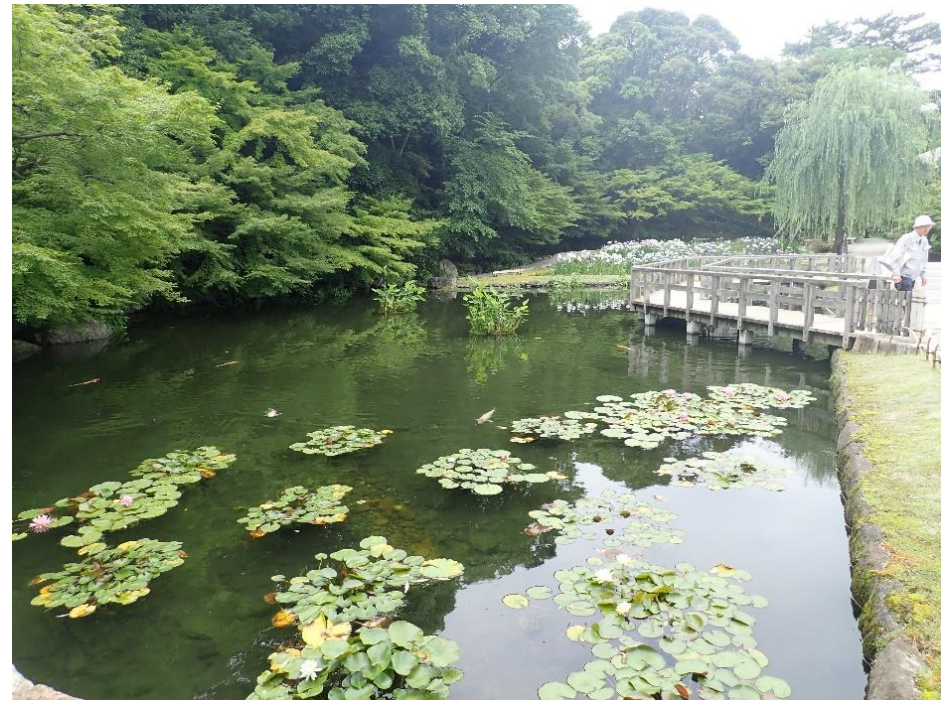
徳川園

大曾根の瀧から流れる溪流を模した流水を起点に、溪流の池（中溜り）、龍仙湖、西湖堤東の池、菖蒲田など多様な水辺環境を有している。西湖堤東の池は浮葉植物が多く生育しており、トンボの生息にとって良好な環境を呈している。

これまで確認したトンボは 20 種で、モノサシトンボ、セスジイトトンボなど都市部では生息地に限られる種も確認されている。

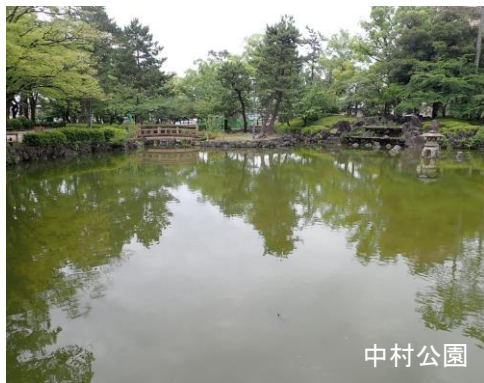
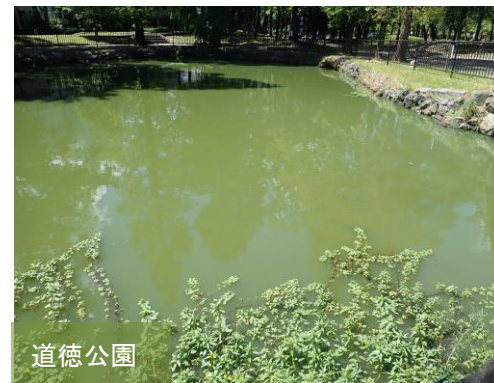
水が汚れている中村公園(中村区)と道徳公園(南区)の池
水は黄緑色を呈しており、富栄養化が進んだ状態と思われる。

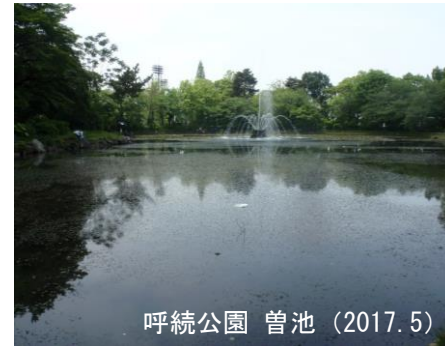
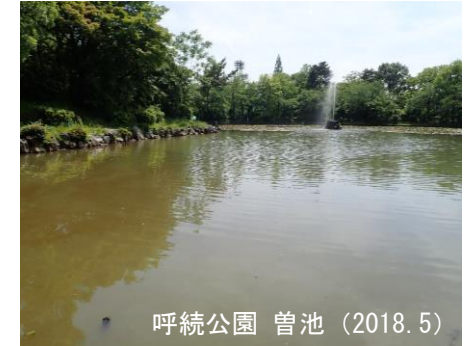
水が濁った呼続公園曾池(南区)

呼続公園曾池は浮葉植物や沈水植物が豊富でトンボが多い池である。
2018年には池の水が濁り、トンボの数も減少した。

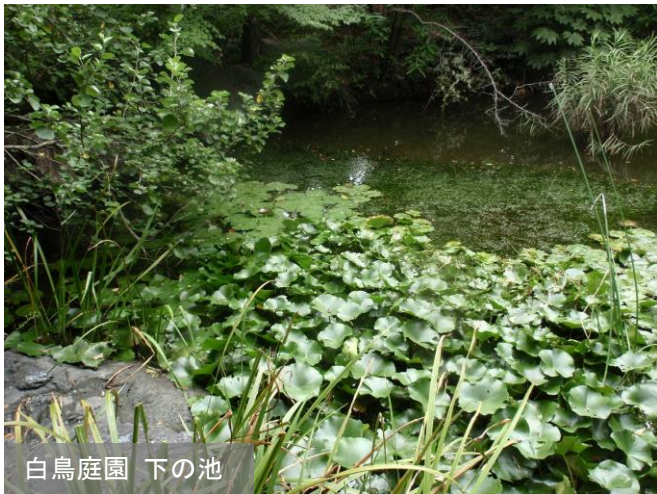
白鳥庭園 下の池

白鳥庭園の下の池（左写真）や清羽亭西（中写真）には浮葉植物や抽水植物が生育し、イトトンボ類、ギンヤンマ、チョウトンボなどの産卵場所、羽化場所となっている。

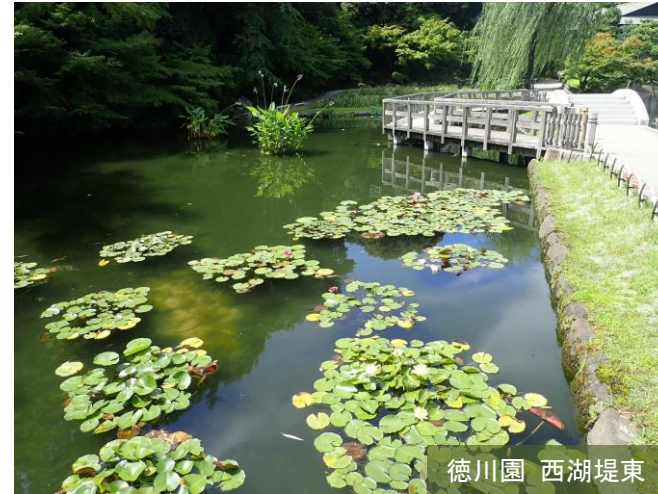
徳川園 西湖堤東

徳川園の西湖堤東の池（右写真）は浮葉植物が生育し、イトトンボ類の産卵場所となっている。

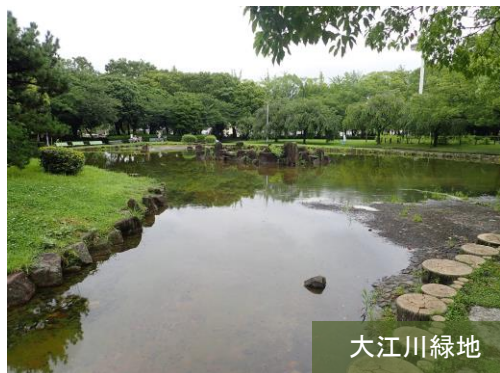
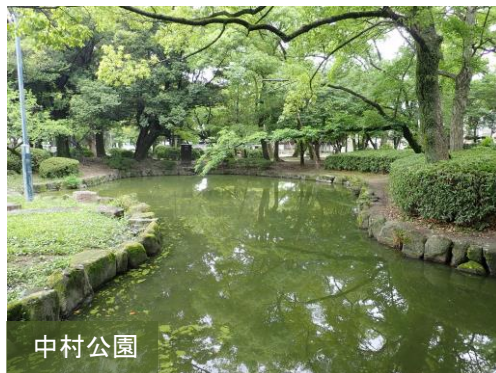
水面に水生植物が生育していない大江川緑地（南区）と中村公園（中村区）の池

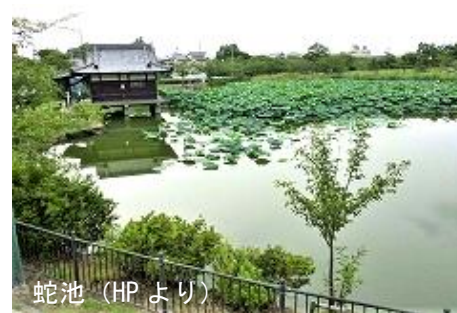
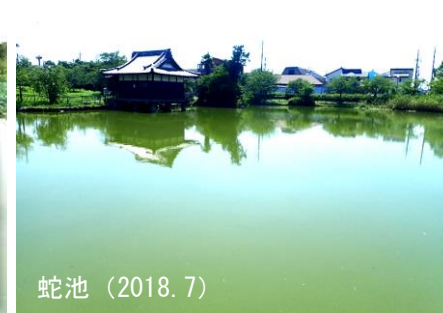
水生植物が消失した蛇池（西区）

HP 写真（左写真）では水生植物が生育していたが、2018年（右写真）に当地を訪れた時は、水生植物の生育はほとんどなかった。

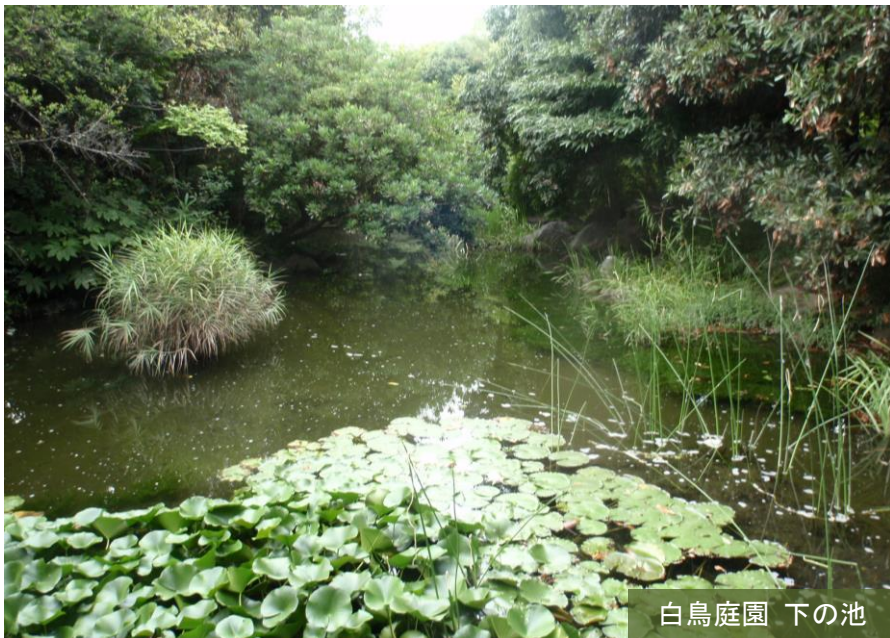
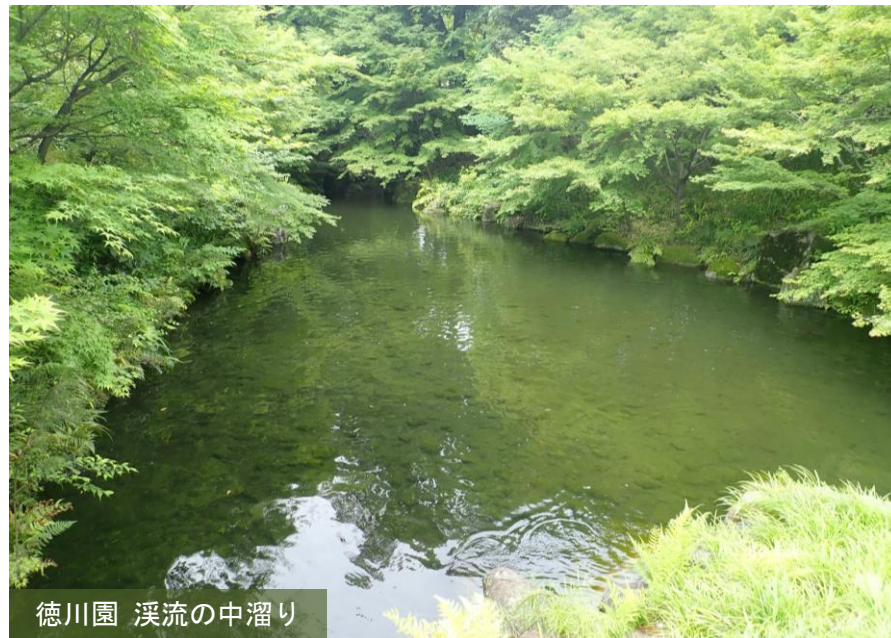
樹林に囲まれた白鳥庭園と徳川園の水域

白鳥庭園の下の池（左）と徳川園の溪流中溜り（右）は、水面を囲むように樹林地が分布し、トンボにとって良好な生息空間を形成している。羽化した未熟なトンボは、成熟するまで水面に連続する草地や樹林地を利用し、成熟後も、水面に張り出した樹木を交尾や休息、止まりの場として利用する。またオオアイトトンボは、水面に張り出した樹木の枝などを産卵の場として利用する。（P.11 参照）

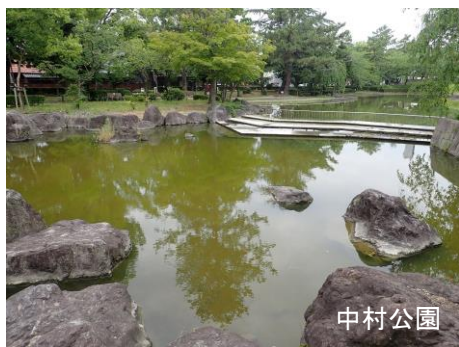
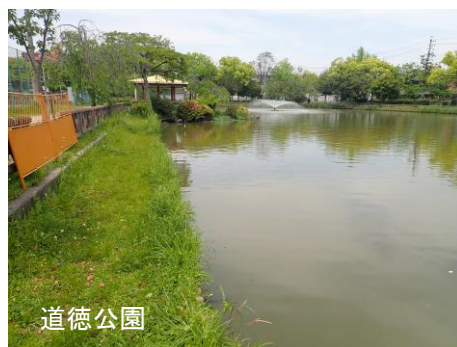
池の周囲に植栽樹を配置：中村公園(中村区)と道徳公園(南区)の池
樹木の密度は疎な感じで、樹林が有するワイルドさはない。

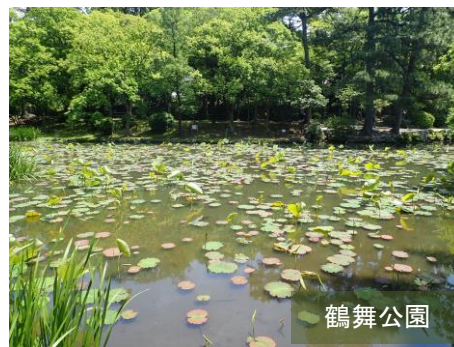
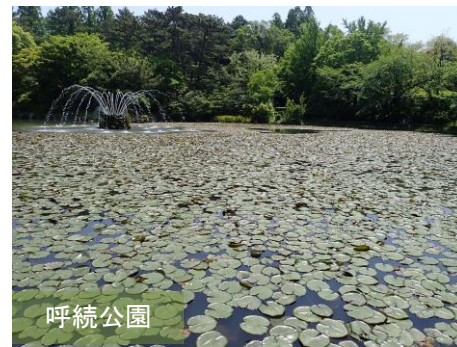
池の水面に連続する樹林：鶴舞公園(昭和区)と呼続公園(南区)の池
水面に連続して樹林があると、トンボの数も多くなる。
